Résistance à l'abrasion du tuyau annelé de PEHD

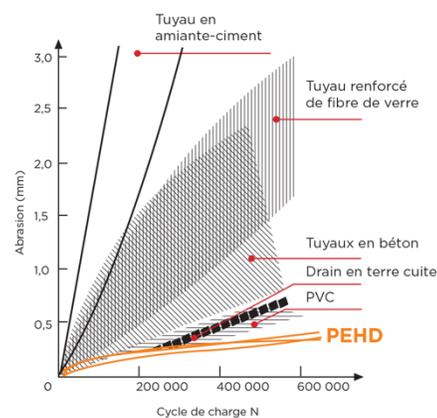
FIGURE 1 : Perte par abrasion de différents matériaux dont sont faits les tuyaux

Plusieurs études documentées ont été effectuées pour établir le taux d'usure des tuyaux de matériaux différents dans l'environnement contrôlé d'un laboratoire. Parmi les principales études, on retrouve l'essai de Darmstadt (référence 1) conçu par le D^r Kirschmer du Institute of Technology de Darmstadt (Allemagne). Dans le cadre de cette étude, on a fait basculer une section de tuyau de 1 mètre contenant une boue abrasive comprenant 46 % de sable siliceux (particules de 0-30 mm) en volume dans l'eau d'un côté et de l'autre à une fréquence de 21,6 cycles/min.

Cela s'est traduit par une vitesse de 0,36 m/s sur la surface du tuyau. Les résultats ont démontré que les tuyaux en polyéthylène et polypropylène surpassent les tuyaux en argile ou en béton (référence 1).
